**5to. Aniversario del Gran Terremoto del
Este del Japón
del 11 de Marzo de 2011**

SITUACIÓN DE DESASTRES EN LOS ÚLTIMOS AÑOS

Julio Kuroiwa H.
Profesor emérito
Universidad Nacional de Ingeniería

GESTIÓN DEL RIESGO DE DESASTRES

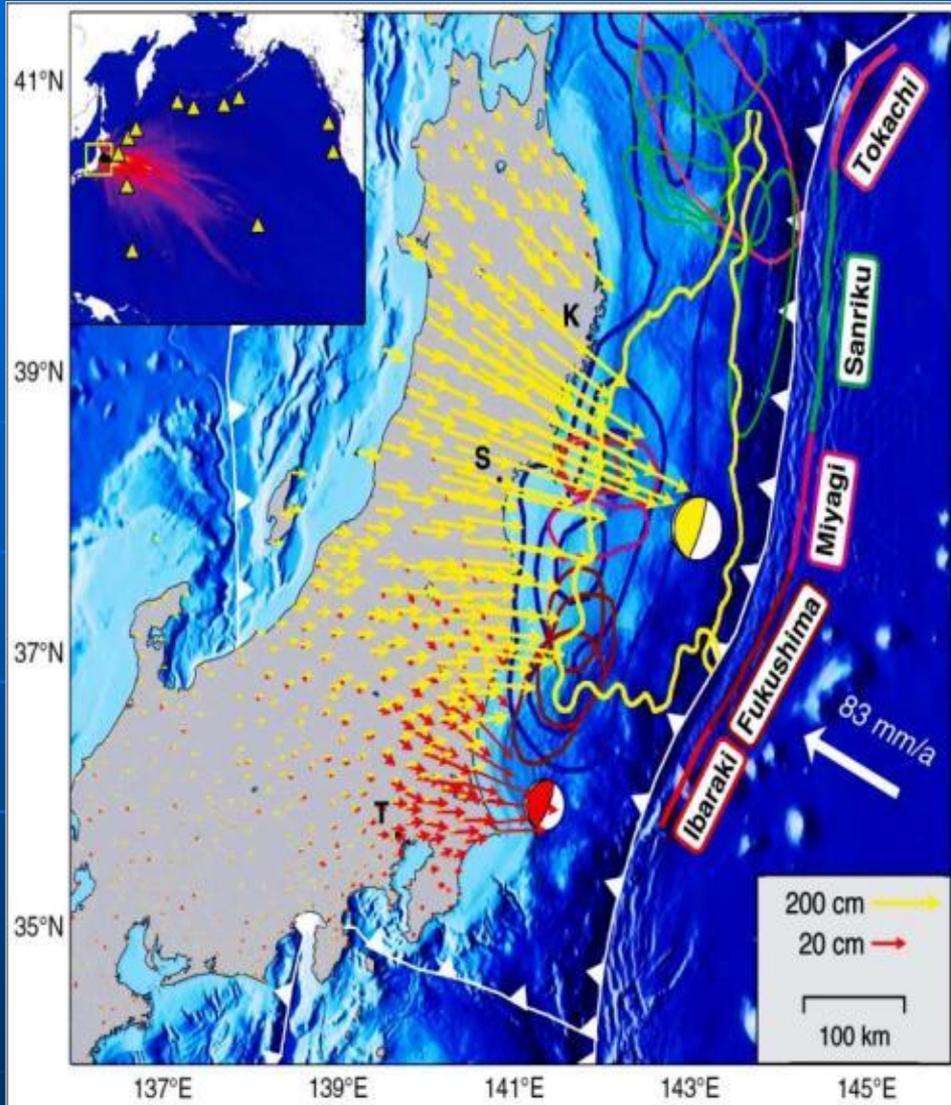
F-01. Desplazamientos horizontales de oeste (W) a este (E), vectores amarillos evento principal, vectores naranja de una réplica el SW del evento principal.

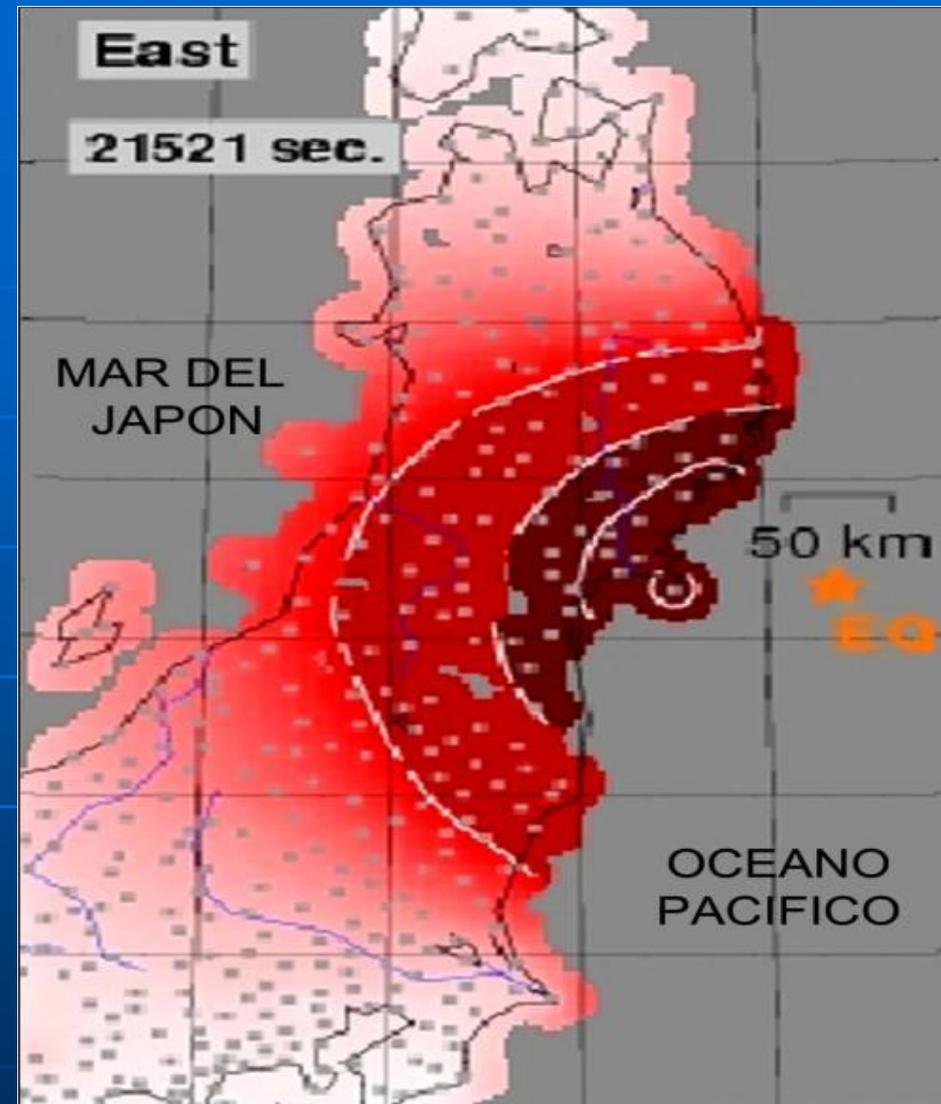
F-02 Desplazamientos horizontales en NW, isla Honshu de W a E. en la península, 4.2 m y cerca al mar de Japón de 1.0 m.

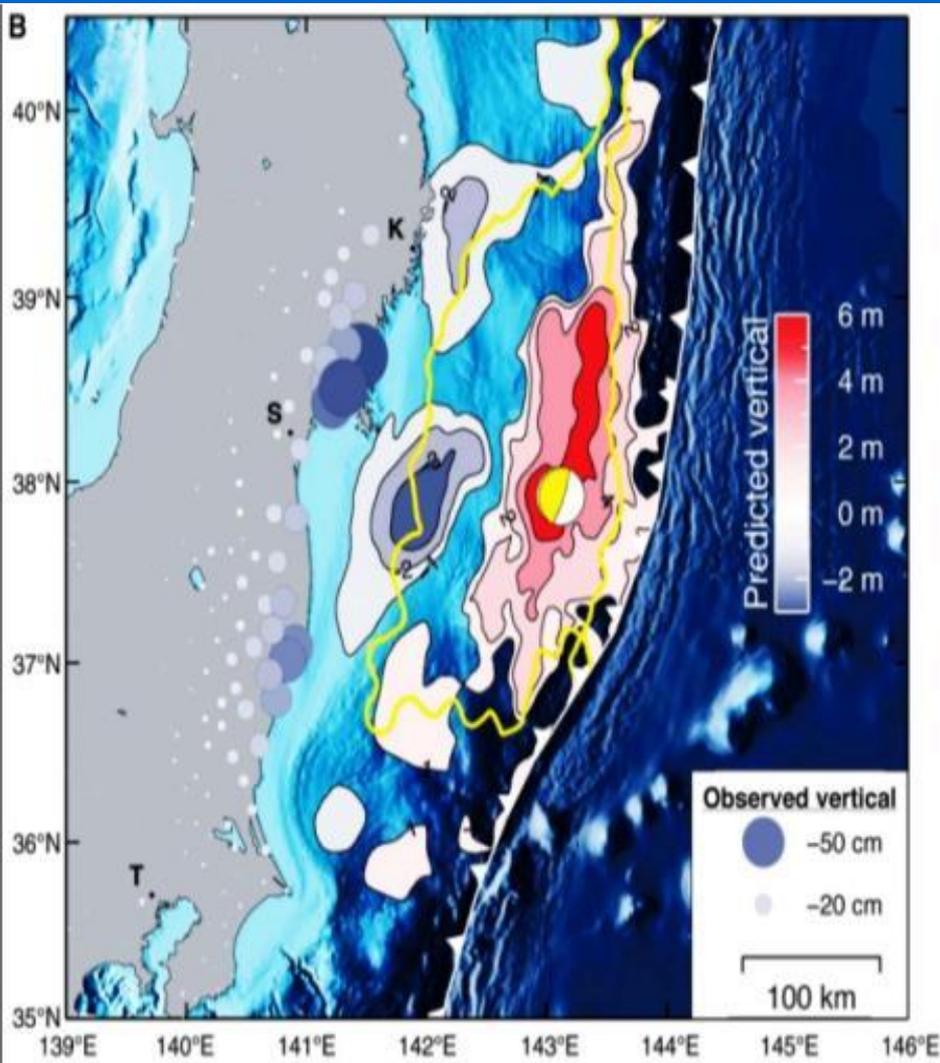
F-03. Desplazamientos verticales durante el evento principal. En rojo levantamientos, en azul hundimientos.

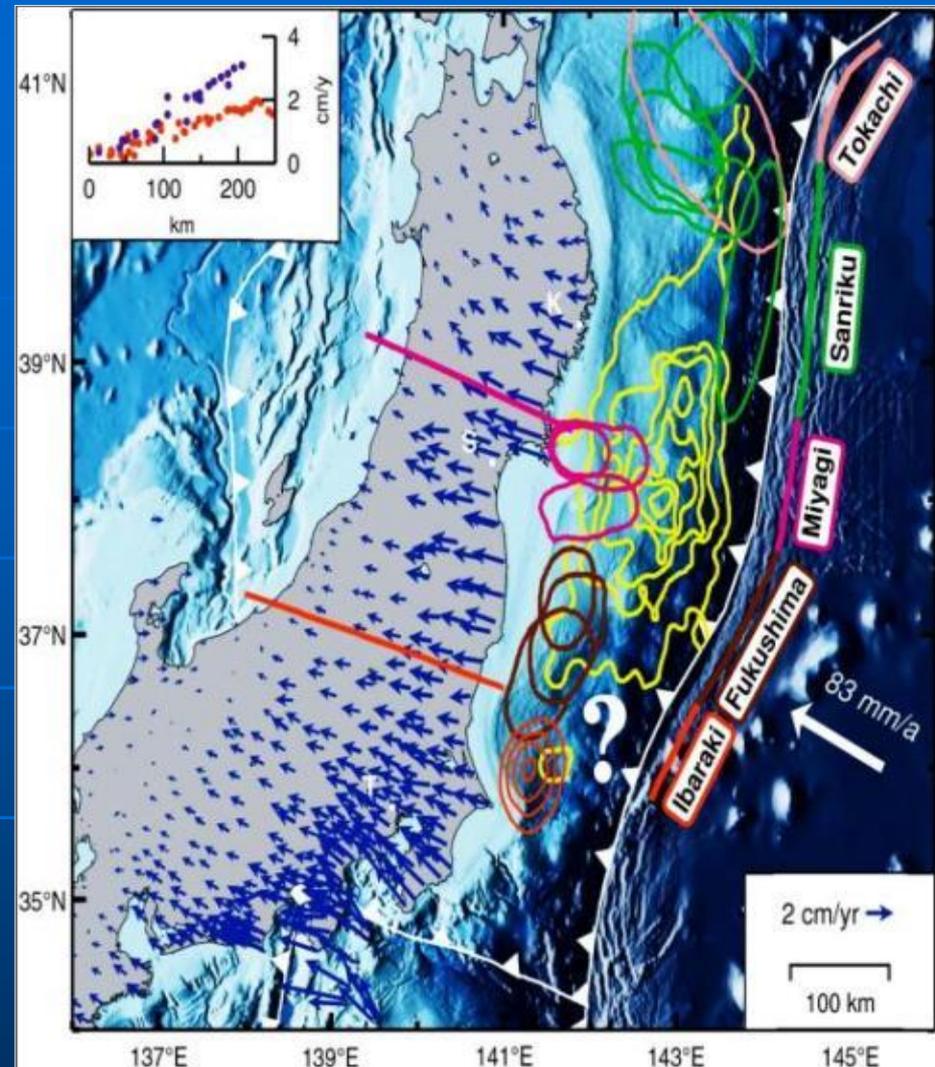
F-04. Desplazamientos horizontales intersismo del norte de la isla Honshu. Nótese La escala de desplazamiento de 2 cm/año y la escala geográfica de 100 km. La mayor velocidad de desplazamiento se da cerca a La costa este de Honshu.

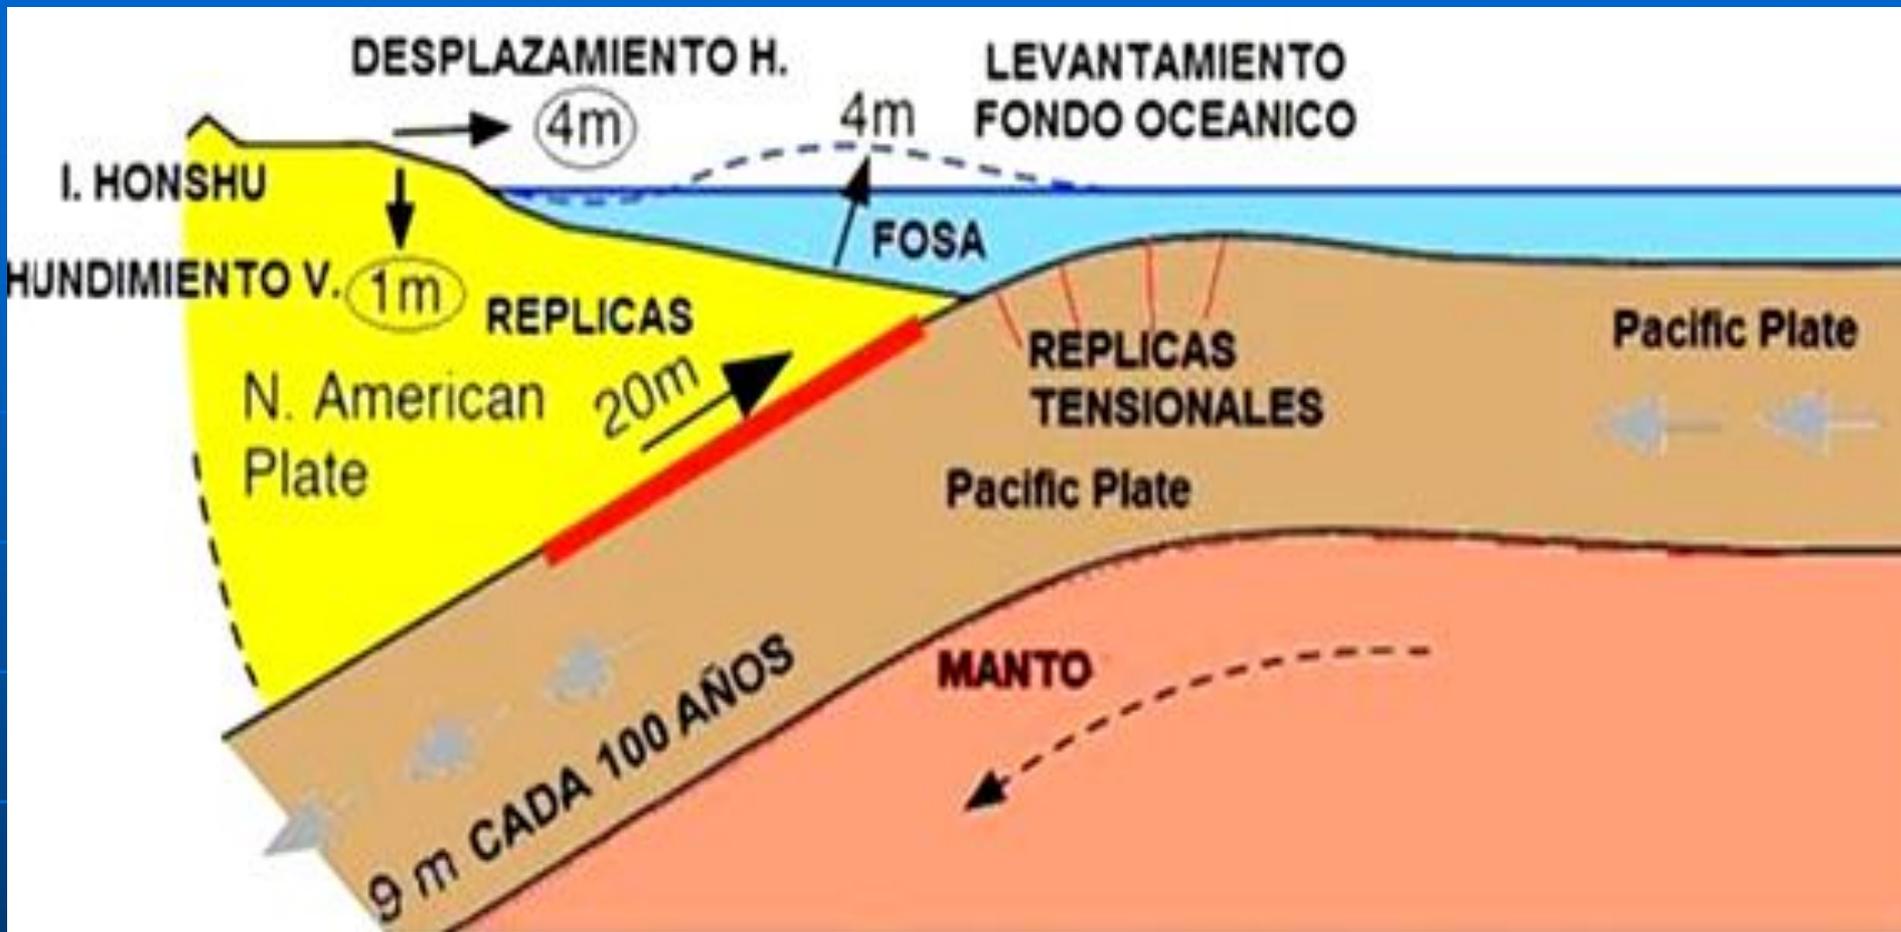
F-3.05. Desplazamientos a lo largo de un corte oeste – este de Honshu a través de La zona donde se generó el gran terremoto. Note que en el borde del mar se ha desplazado 4 m. horizontalmente y se ha hundido 1 m. El fondo oceánico se ha levantado 4 m y ha ocurrido un desplazamiento interplaca de 20 m. Nótese que La placa que subduce se introduce a razón de 9 cm/año y que las grietas en la placa del Pacífico generan réplicas tensionales- Obsérvese que el brusco levantamiento del fondo oceánico fue el movimiento que generó el gran tsunami.

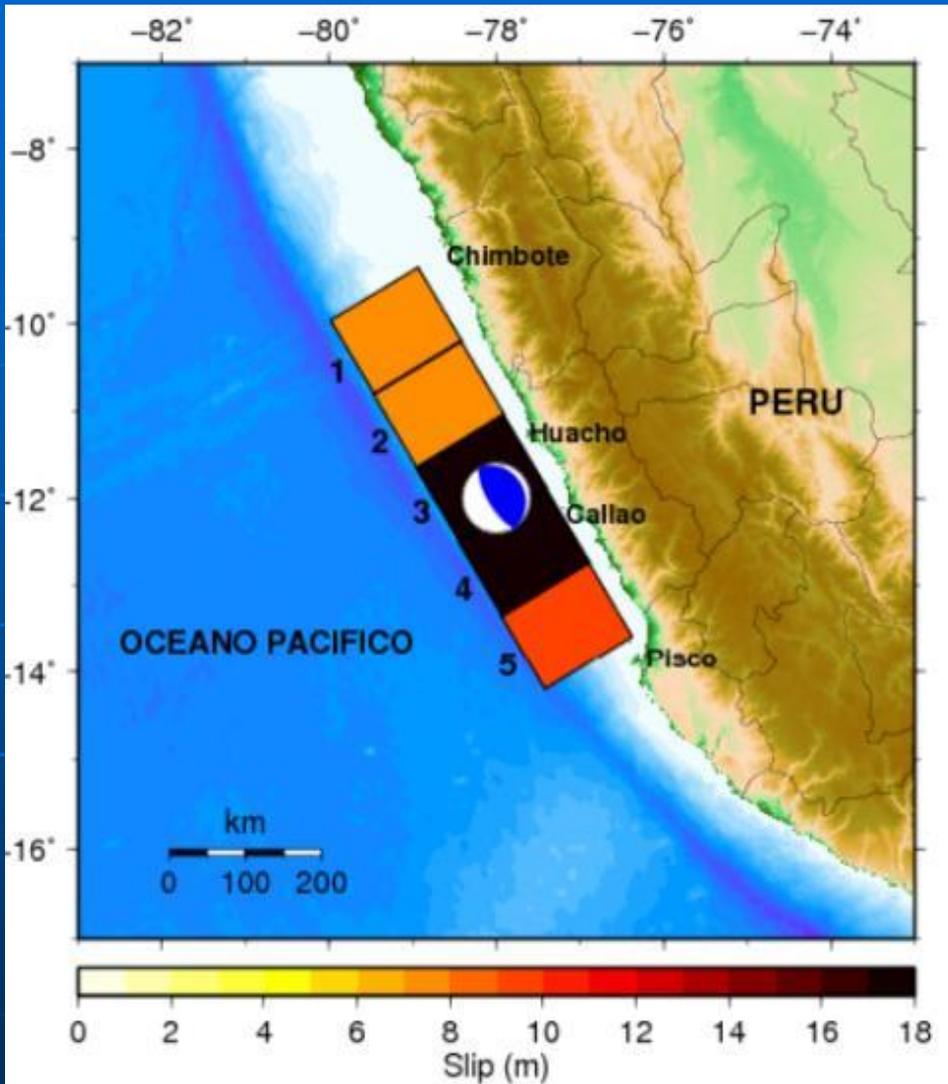
F-3.06. Segmentos de la fuente sísmica (distribución del deslizamiento).

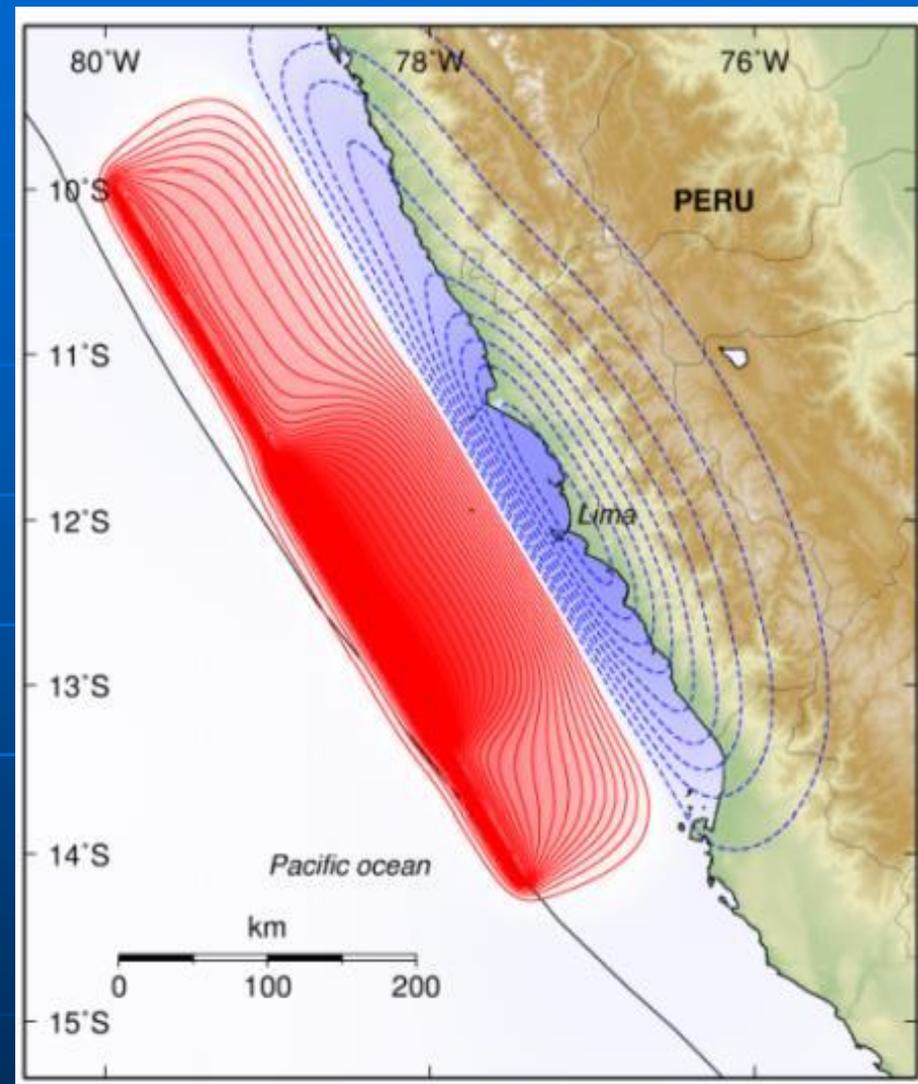
F-3.09. Deformación inicial del lecho marino. Note que la mayor deformación se produce entre Barranca y Cañete.

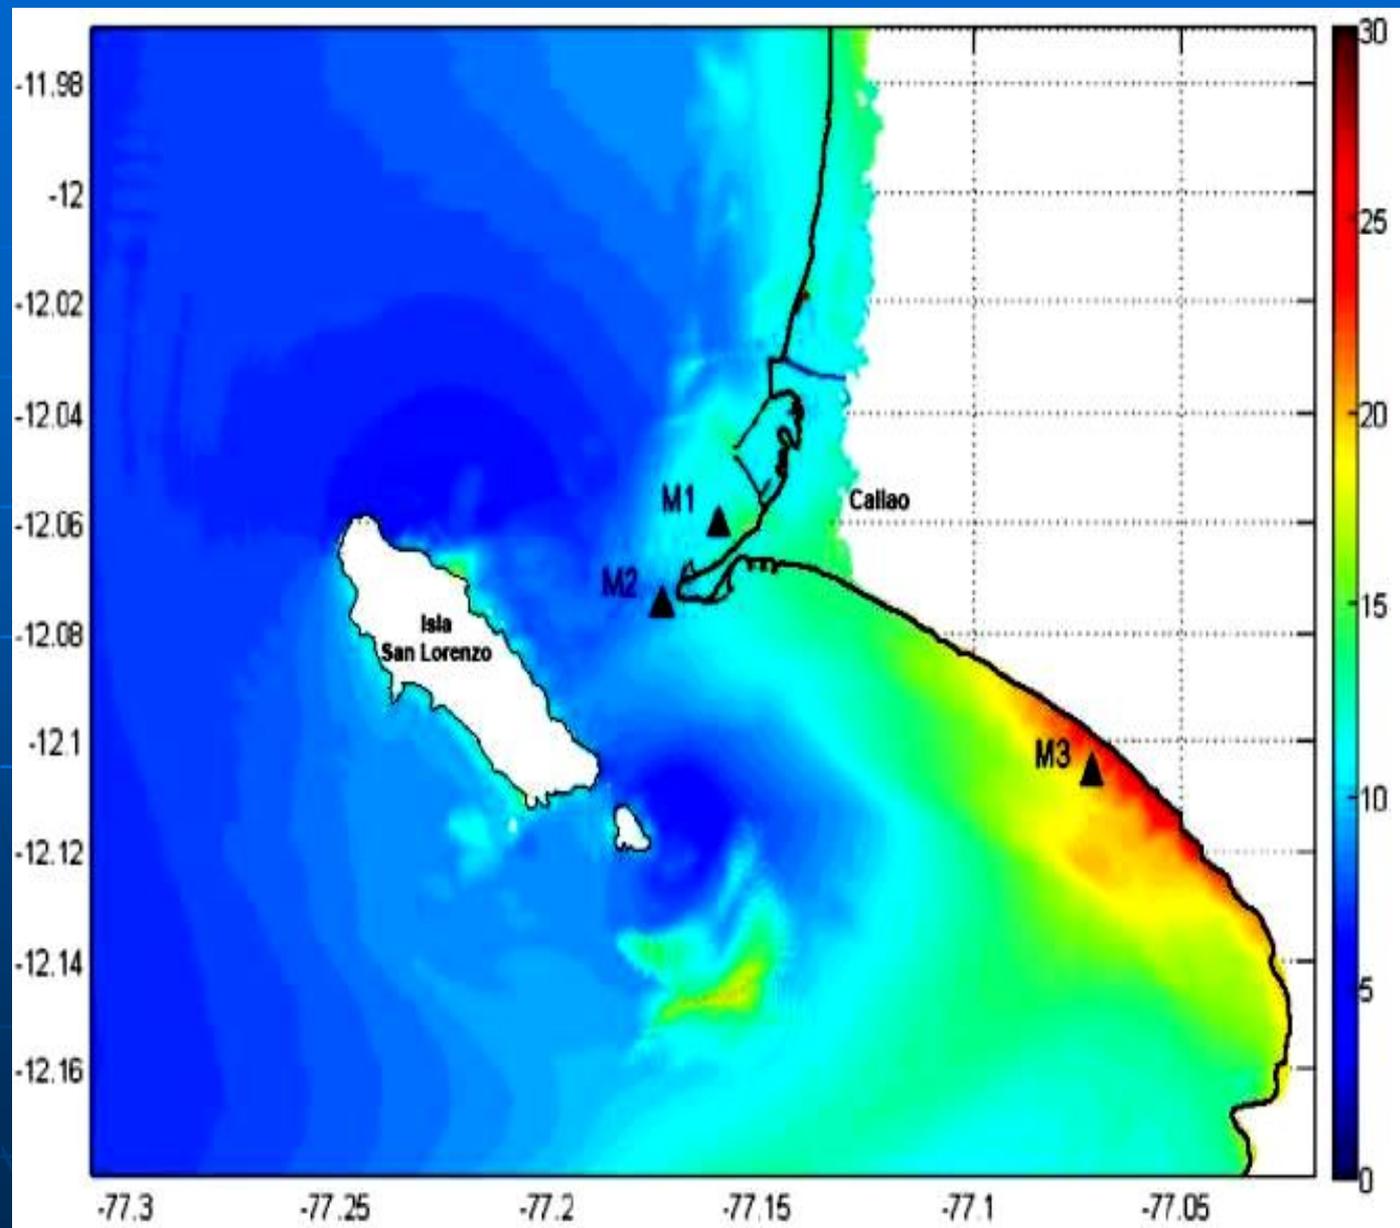
F-3.07. Mapa de Inundación para la bahía del Callao y Miraflores. La altura en rojo corresponde a Miraflores. M1, M2 y M3: mareógrafos virtuales. (Fuente Jiménez et. al., 2013).

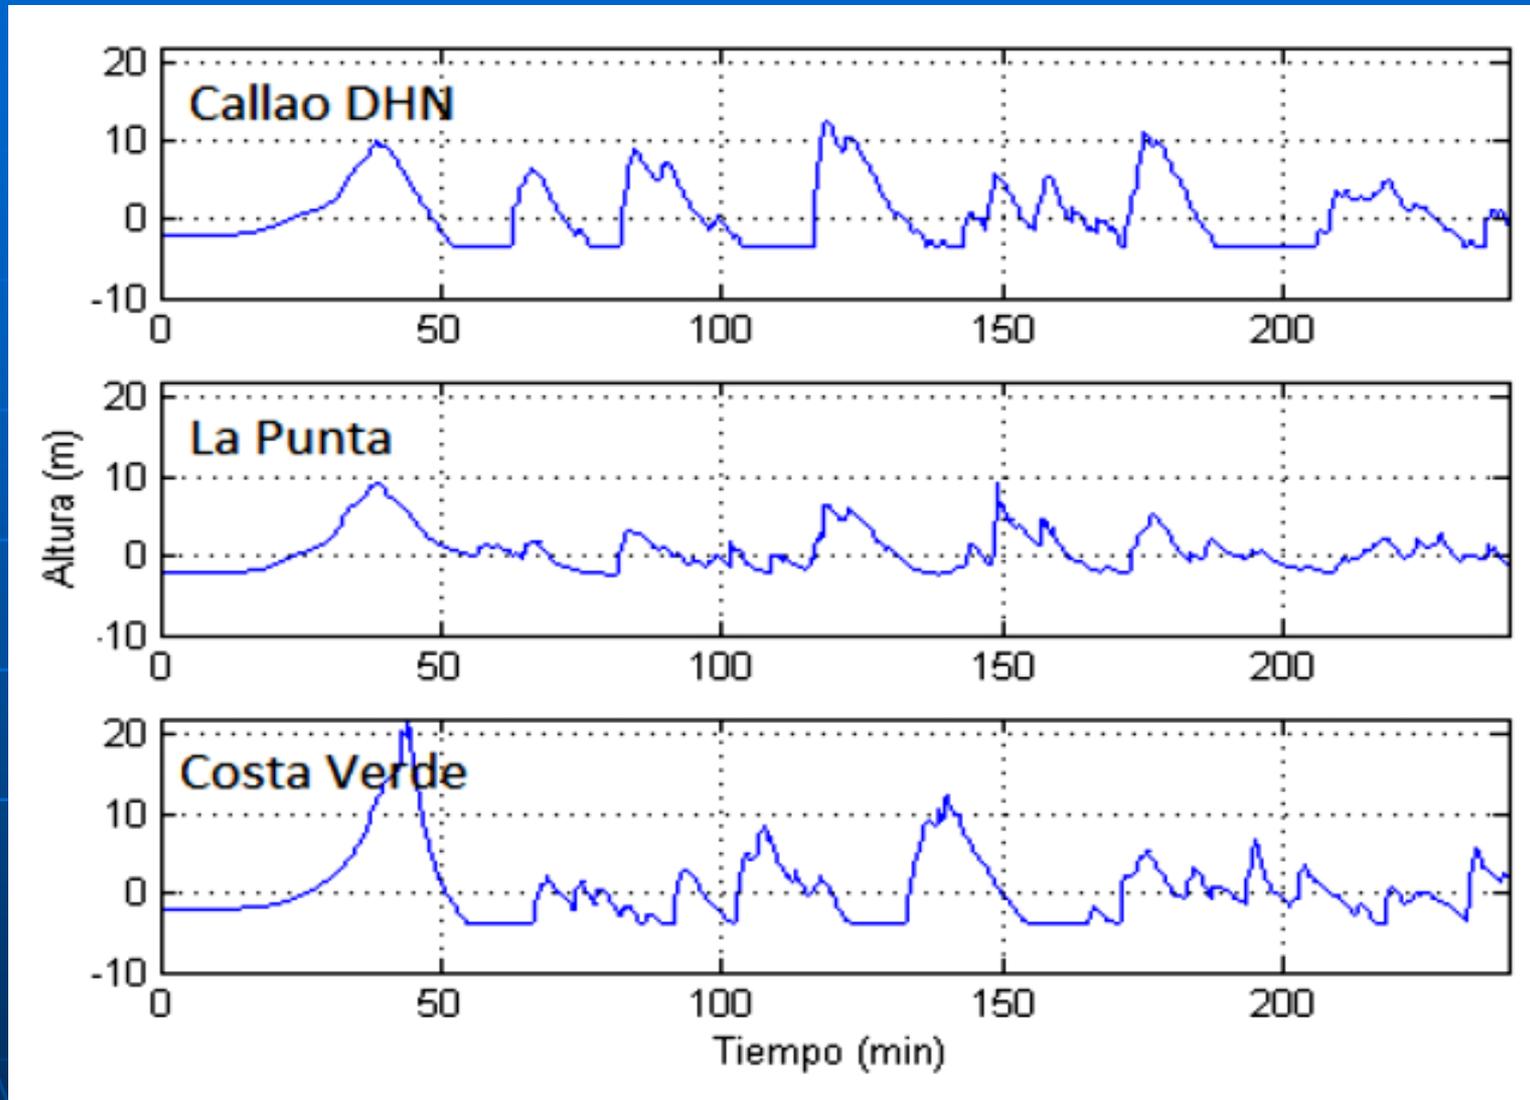
F-3.11. Mareogramas virtuales. La altura de la primera ola en el Callao fue de 10 m. y la más alta fue la cuarta ola que llegó a unos 11.2 m., en La Punta fue de 9.5 m., mientras que la máxima altura fue de 22.0 m en Costa Verde.

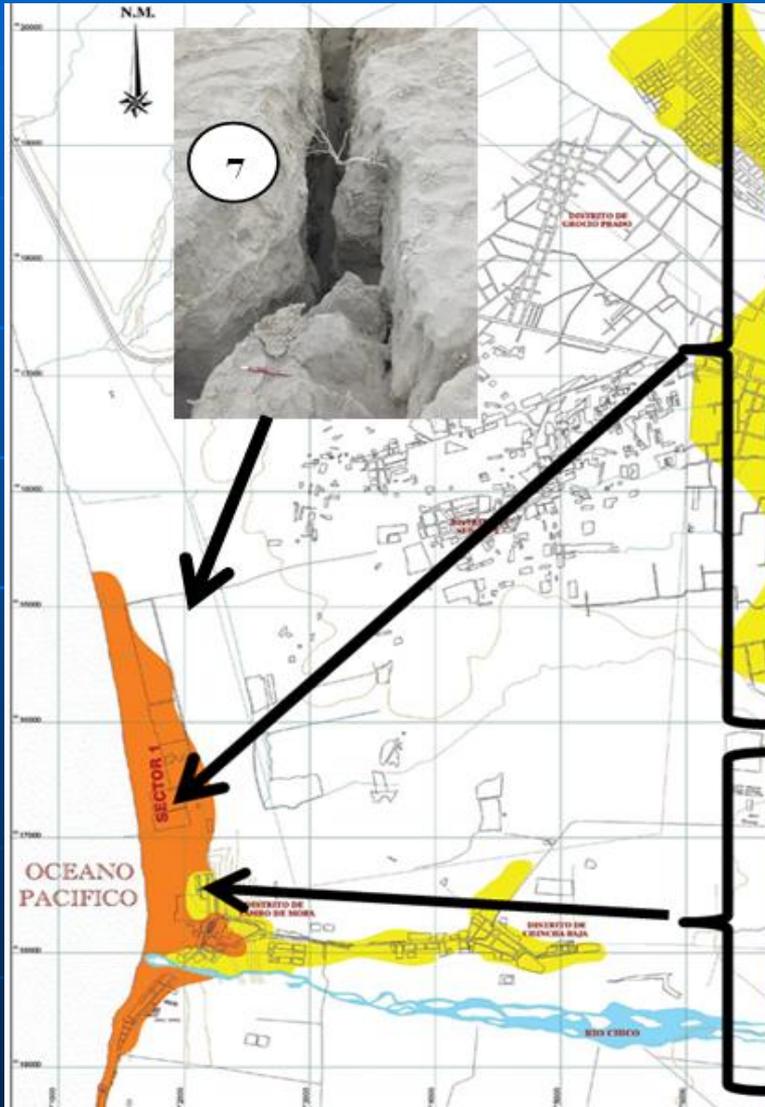
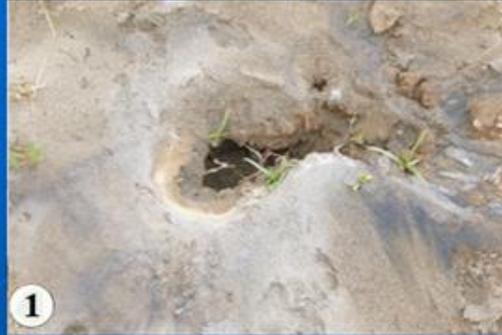
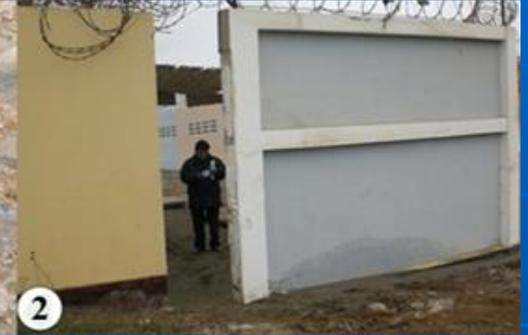
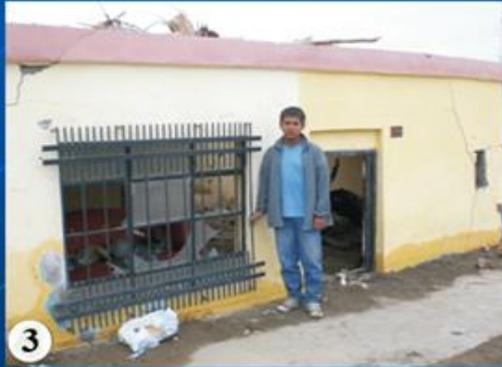
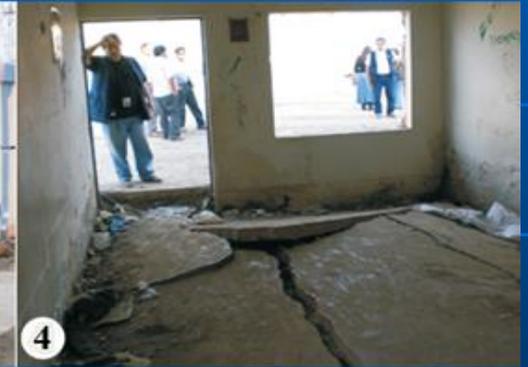
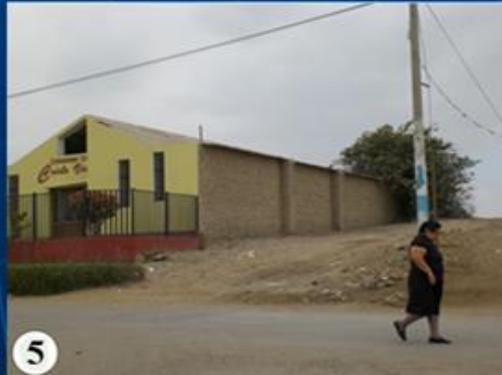
EFFECTO DE MICROZONA EN TAMBO DE MORA

A este fenómeno se le llama efecto de microzona. Se muestra un claro efecto de microzona ocurrido en Tambo de Mora en el sismo del 15 de agosto de

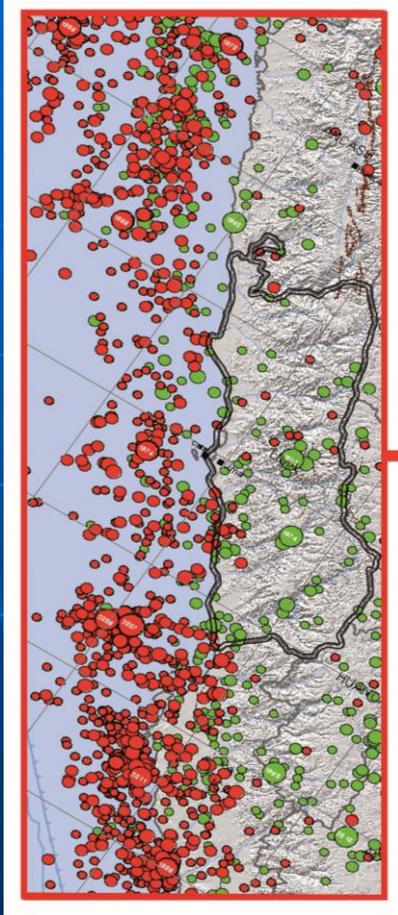
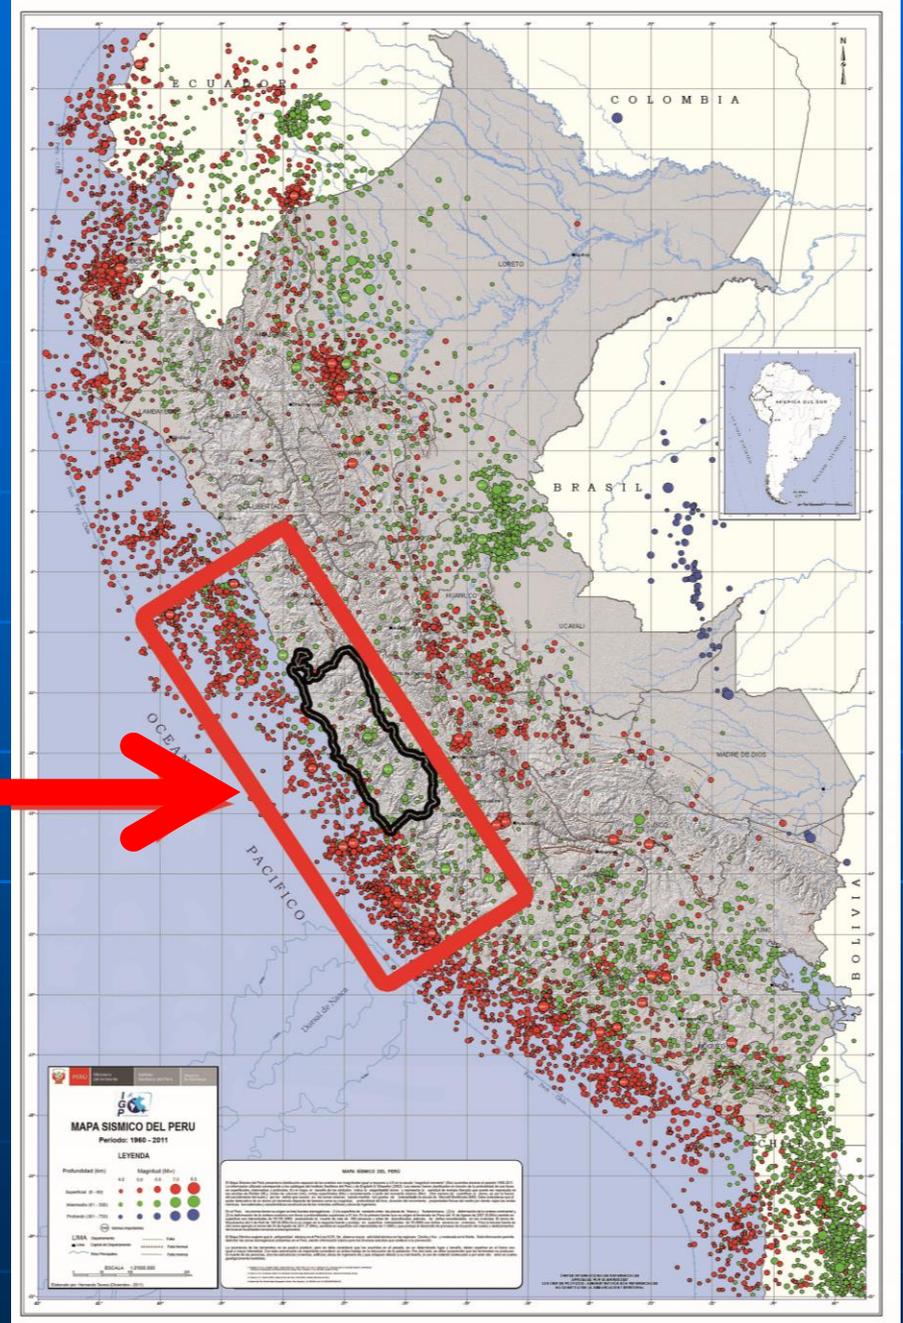
ZONA DE SILENCIO SÍSMICO EN EL DEPARTAMENTO DE LIMA

**Círculos rojo: sismos
superficiales (-60 km).
Diámetros magnitud**

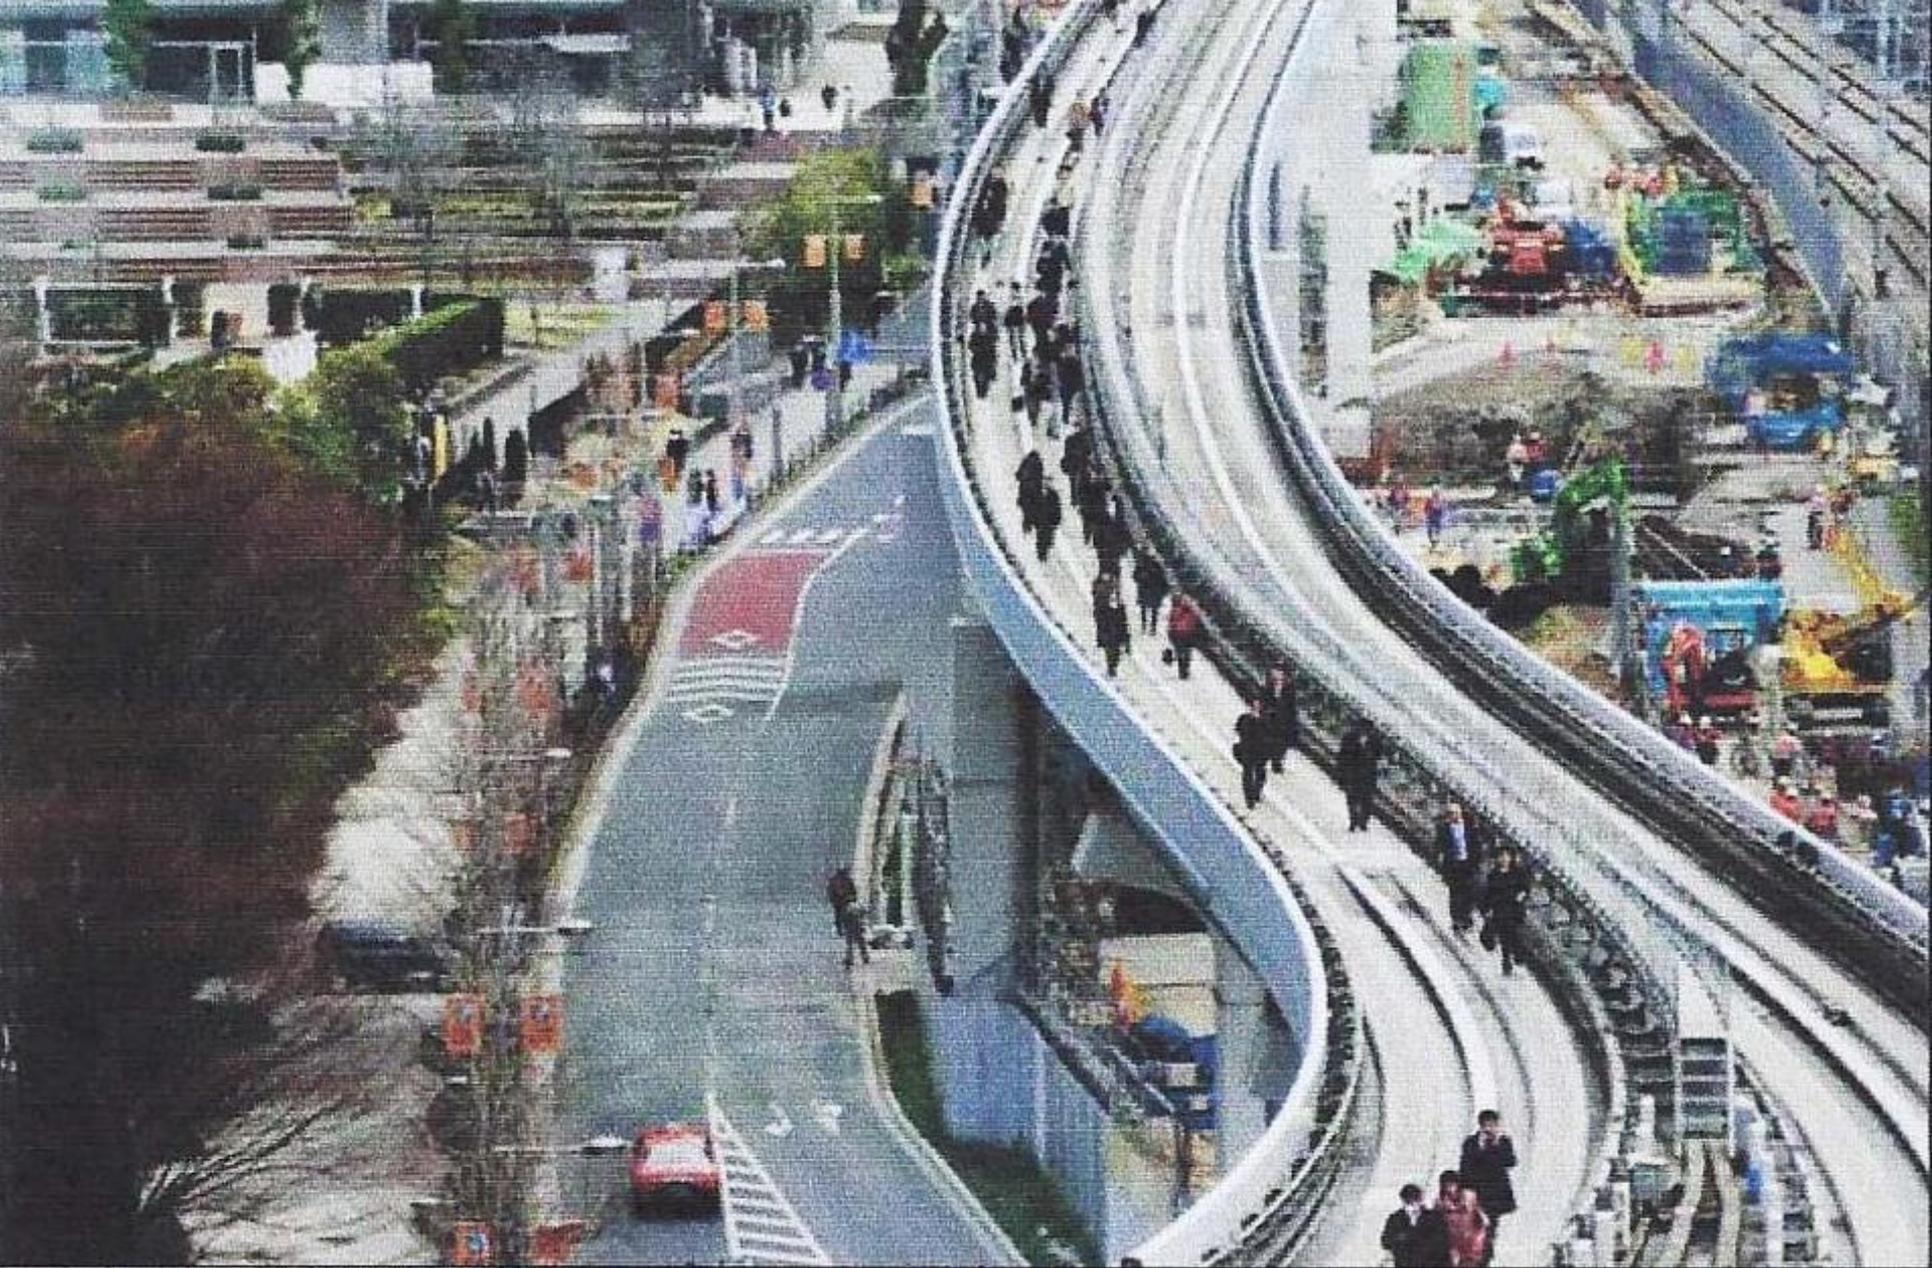
**Sistema de trenes eléctricos en Tokio, paralizado por falta de energía.
Los trabajadores volvieron a sus casas por las vías de los trenes**

- **En los terremotos de Loma Prieta, San Fco., CA, 1989; Northridge, LA, CA, 1994; Kobe, Japón 1995, Maule, Chile 2010 y Tohoku-Japón 2011. La energía eléctrica se cortó por varias horas y días, y el servicio de agua entre varios días y 3 meses en Kobe, donde se terminó la “paciencia oriental”. En Pisco, Perú, 2007, por largos meses.**
- **Lima con casi 10 millones de habitantes**
¿Qué ocurriría sin energía y agua por varios días. Por ejemplo una semana?
¿Cómo afrontaríamos sin agua esta gran amenaza para la salud y la vida?

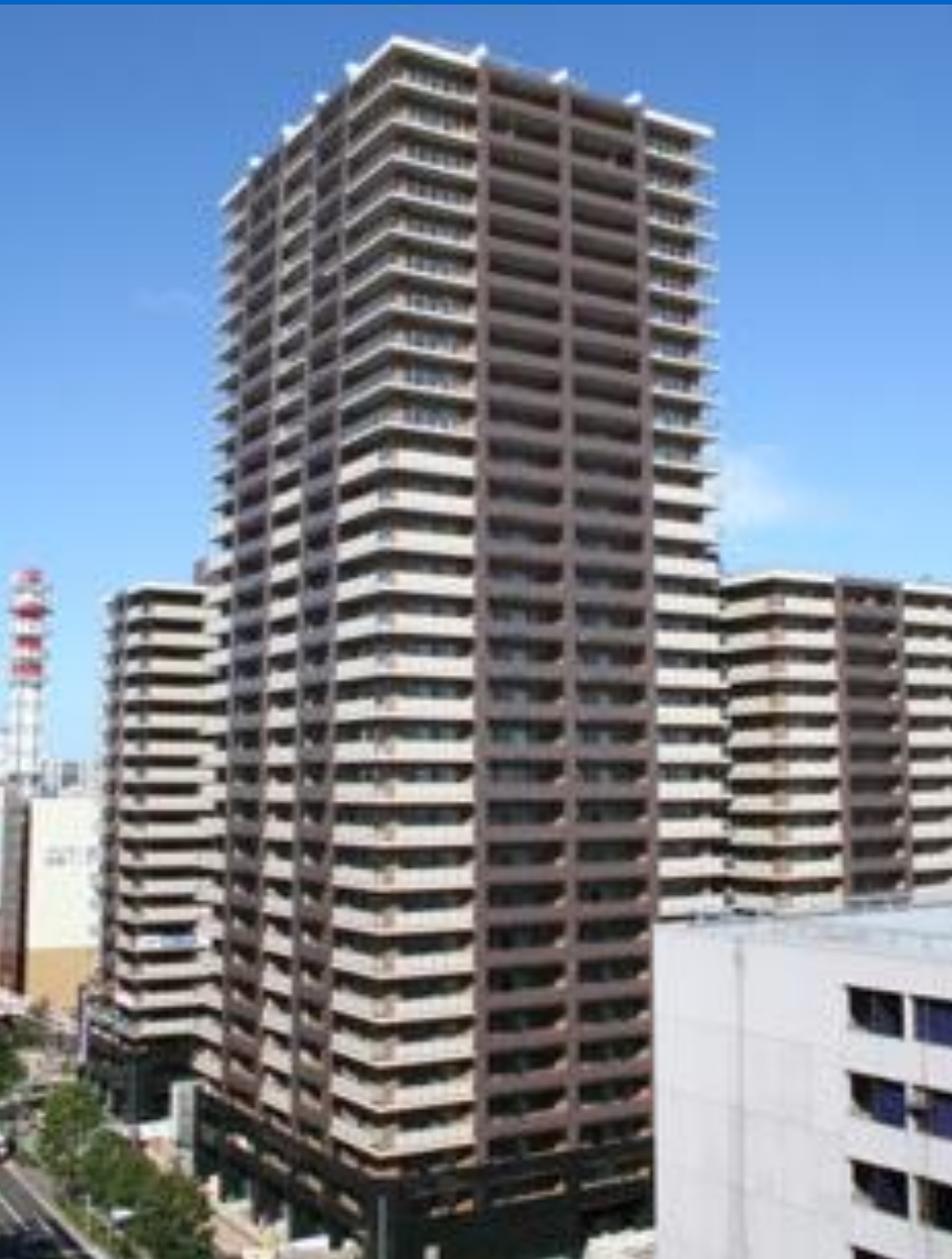
ASISLAMIENTO SISMICO DE EDIFICIOS PARA PROTEGER CONTENIDOS

With seismic isolation construction

Without seismic isolation construction

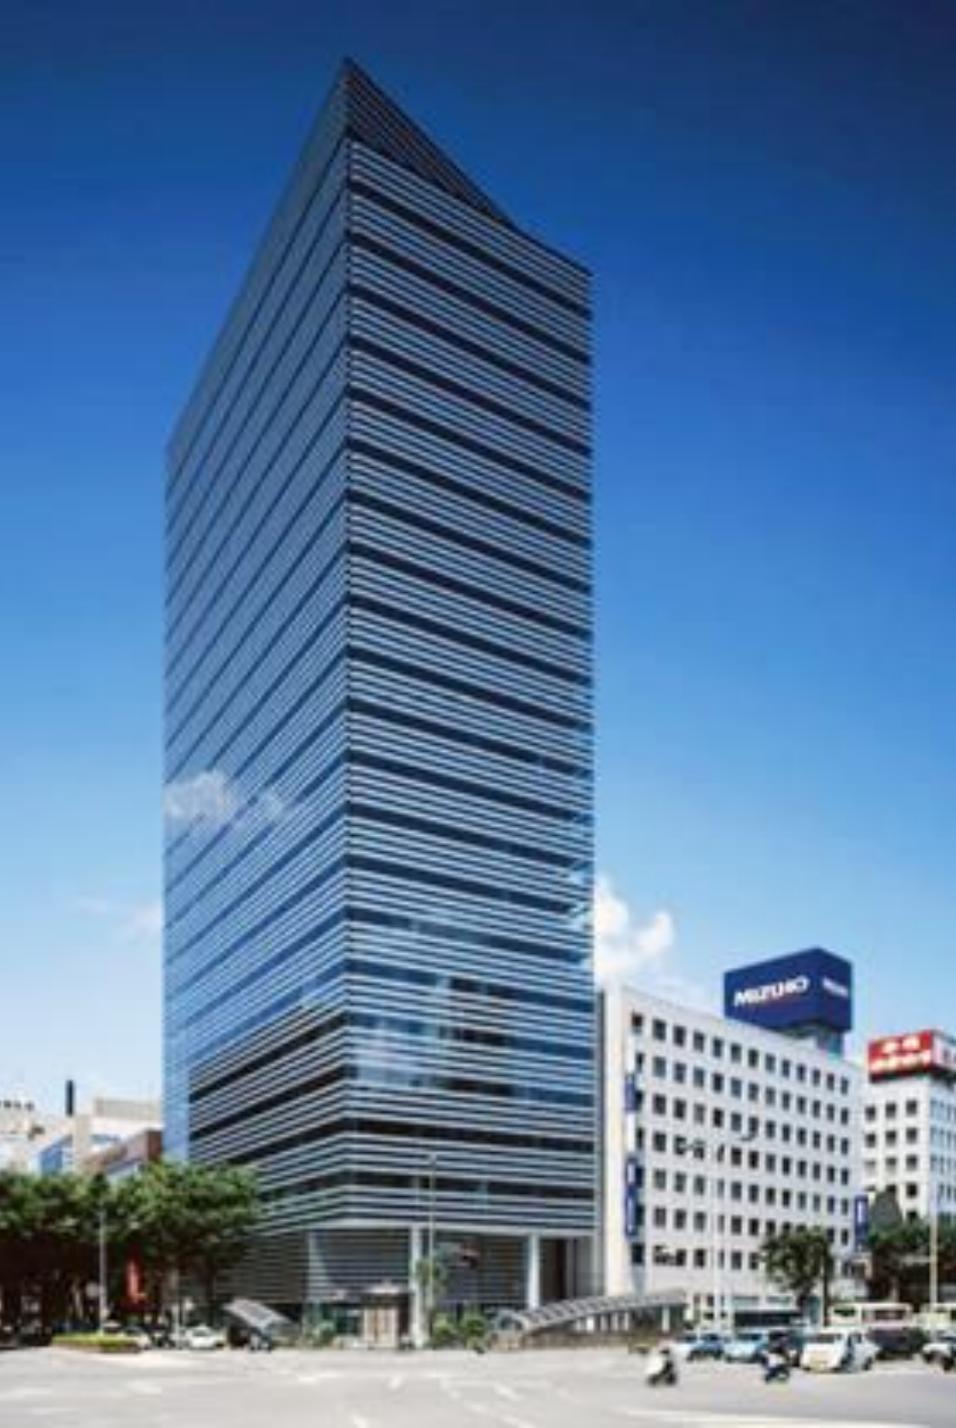
EDIFICIO EN SENDAI RESISTIÓ TERREMOTO TOHOKU, 2011.

- **Sendai First Tower: 24 pisos + 2 sot. -+ 2 penthouse.**
- **Área: 29, 385 m².**
- **Sísmicamente aislado en su base.**
- **Intens. \approx X MMI**

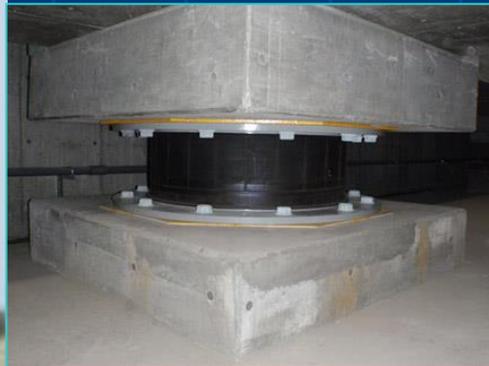
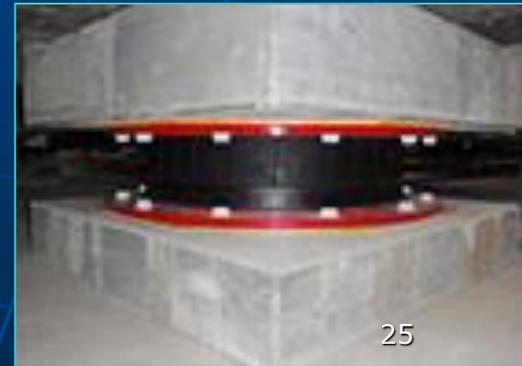
EDIFICIO SENDAI MT

- De 30 pisos. No sufrió daños estructurales ni de contenidos.
- Sismo Tohoku, Japón 2011 soportó intensidades muy altas.

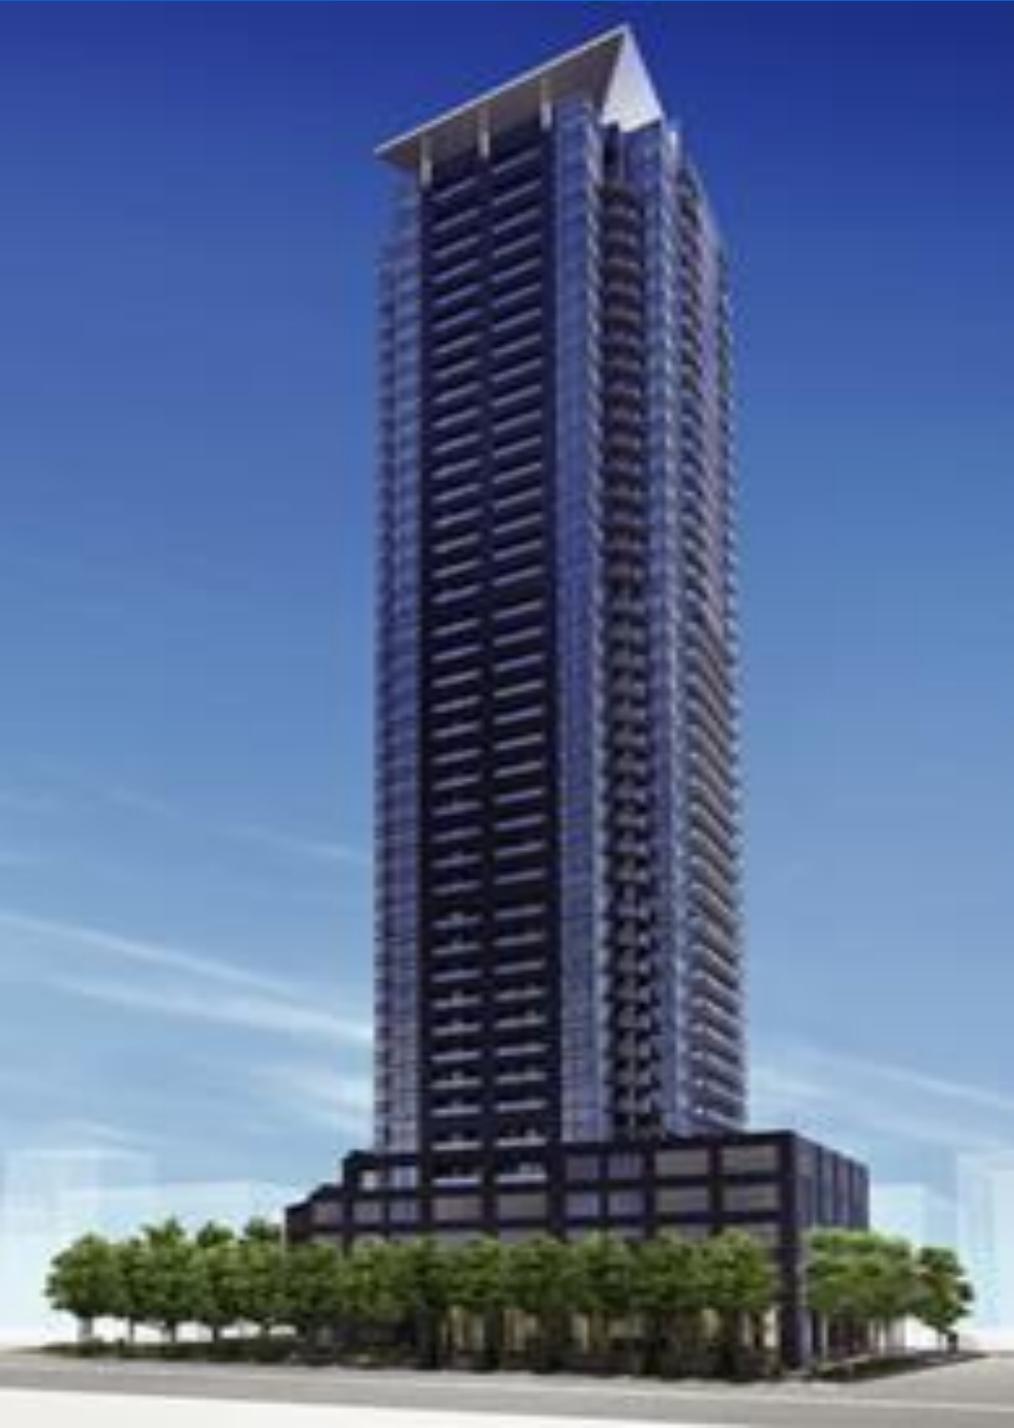
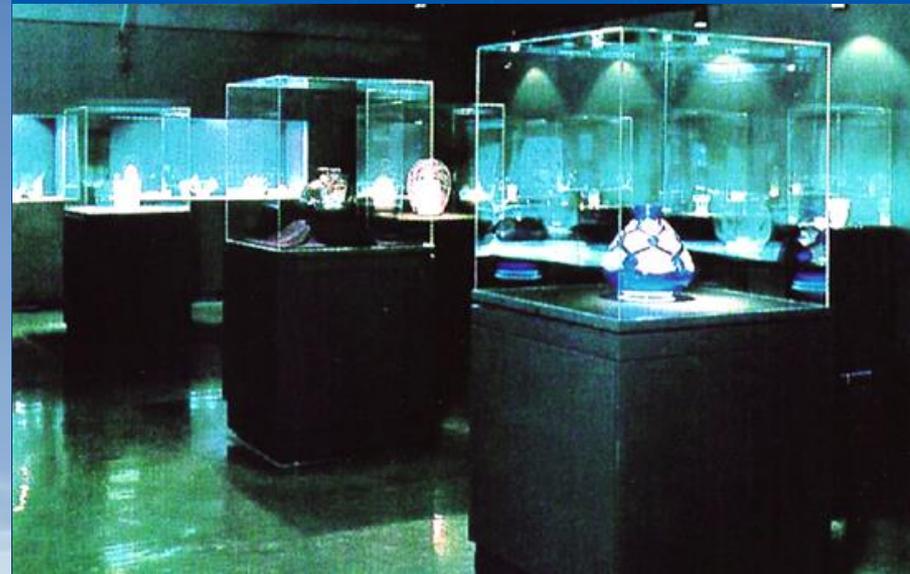
PROTECCIÓN DE OBRAS DE ARTE EN RASCACIELOS

- Edificio de 43 pisos aislado en su base
